Bericht für den Gast

Arcotel Rubin Hamburg

Prüfergebnis

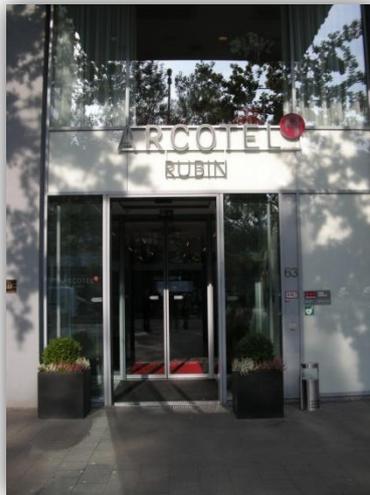
- Der Eingangsbereich ist visuell kontrastreich zur Umgebung abgesetzt und durch einen taktil wahrnehmbaren Bodenbelagswechsel erkennbar.
- Es gibt Glastüren. Diese sind mit Markierungen versehen.
- Treppen sind nicht visuell oder taktil kontrastreich gestaltet. Alternativ ist ein Aufzug vorhanden (keine Sprachansage der Halteposition, akustische Notrufbestätigung).
- Assistenzhunde dürfen nicht mitgebracht werden.
- Die Speisekarte des Restaurants ist in einer schnörkellosen, kontrastreichen Schrift gestaltet.
- Es sind keine Informationen in Braille- oder Prismenschrift vorhanden.
